| <b>Datum opname</b><br>21 augustus 2026 | <b>Onderzoeksmethode</b><br>Fase 0 Funderingsrisico onderzoek |

# TOELICHTING BIJ FUNDERINGSATTEST

Registratienummer: 104919, datum registratie 21 augustus 2026

**Adres**  
Heulenslag 65  
2971VH Bleskensgraaf ca

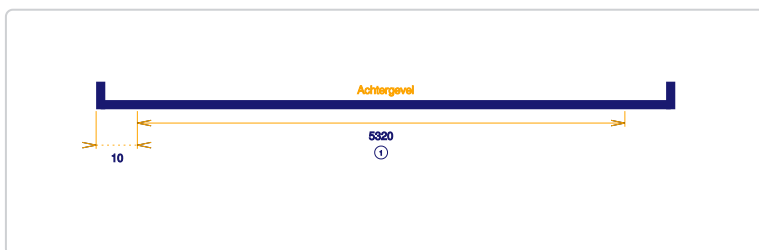
### Lintvoegmeting

| Meting | Lengte | Waarde | Rotatie |
| 1 | 5320 | 5 | 1 : 1064 |

De lintvoegmeting geeft inzicht in mogelijke rotaties of vervormingen van de gevel. Hierbij is de hoogte van de lintvoegen op meerdere punten gemeten, van links naar rechts langs de gevel.

De meetwaarden zijn weergegeven in millimeters (mm). De gele pijl geeft de onderlinge afstand tussen de meetpunten aan. Op basis van het hoogteverschil tussen de punten ten opzichte van hun afstand wordt de rotatie berekend (hoogteverschil gedeeld door lengte).

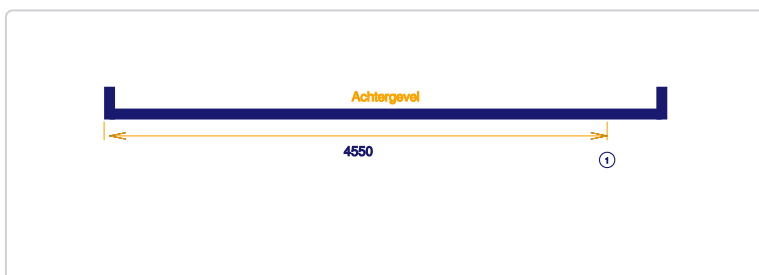
### Loodmeting

| Meting | Lengte | Waarde | Rotatie |
| 1 | 2000 | -3 | 1 : 667 |

De loodmeting is uitgevoerd om de verticale stand van de gevel te beoordelen. Hierbij is met behulp van een laser of waterpas gemeten of de gevel over de hoogte uit het lood staat.

De meetwaarden zijn weergegeven in millimeters (mm) en geven de horizontale afwijking ten opzichte van een verticale lijn weer. De meting is uitgevoerd van boven naar beneden en geeft bij een positieve of negatieve waarde aan of de gevel naar voren of achteren helt.
