| <b>Datum opname</b><br>25 mei 2026 | <b>Onderzoeksmethode</b><br>Fase 0 Funderingsrisico<br>onderzoek |

## Uitkomst: Monitoring met peilbouten

# TOELICHTING BIJ FUNDERINGSATTEST

Alexanderstraat 11  
3314ZH Dordrecht

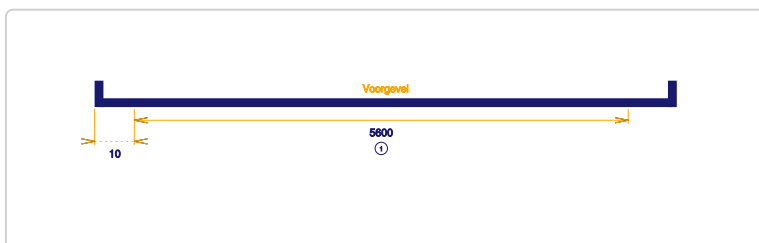
### Lintvoegmeting

| Meting | Lengte | Waarde | Rotatie |
| 1 | 5600 | 90 | 1 : 62 |

De lintvoegmeting geeft inzicht in mogelijke rotaties of vervormingen van de gevel. Hierbij is de hoogte van de lintvoegen op meerdere punten gemeten, van links naar rechts langs de gevel.

De meetwaarden zijn weergegeven in millimeters (mm). De gele pijl geeft de onderlinge afstand tussen de meetpunten aan. Op basis van het hoogteverschil tussen de punten ten opzichte van hun afstand wordt de rotatie berekend (hoogteverschil gedeeld door lengte).

Voor het vastleggen van scheefstand, verzakking en bewegingen is het raadzaam monitoring met vaste peilbouten als referentiepunten in te richten. Periodieke (jaarlijkse) metingen maken het mogelijk de ontwikkeling van de fundering objectief te volgen en de snelheid van eventuele veranderingen vast te stellen. Naast deze metingen blijft visuele controle noodzakelijk. Bij afwijkende meetresultaten of opvallende veranderingen verdient het aanbeveling tijdig een deskundige in te schakelen om te beoordelen of aanvullend onderzoek in de vorm van een Fase 1 - Funderingsonderzoek noodzakelijk is.

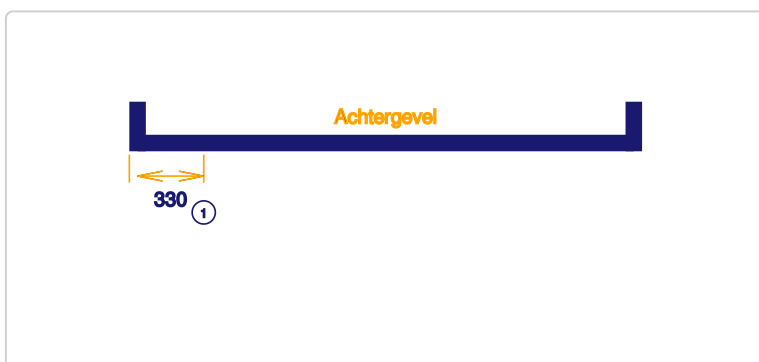
### Loodmeting

| Meting | Lengte | Waarde | Rotatie |
| 1 | 2000 | -52 | 1 : 38 |

De loodmeting is uitgevoerd om de verticale stand van de gevel te beoordelen. Hierbij is met behulp van een laser of waterpas gemeten of de gevel over de hoogte uit het lood staat.

De meetwaarden zijn weergegeven in millimeters (mm) en geven de horizontale afwijking ten opzichte van een verticale lijn weer. De meting is uitgevoerd van boven naar beneden en geeft bij een positieve of negatieve waarde aan of de gevel naar voren of achteren helt.
